REPUBLIKA SLOVENIJA
SLUŽBA VLADE RS ZA OBNOVO PO POPLAVAH IN PLAZOVIH
DRŽAVNA TEHNIČNA PISARNA

ZADEVA: STROKOVNO MNENJE o ogroženosti stavbe Grabonoški vrh 16a, Cerkvenjak

ZADEVA: Poročilo o geološko-geotehničnem ogledu razmer na plazu na širšem območju objekta Grabonoški Vrh 16a (parc. št. 925/10, k.o. 540 Cogetinci)

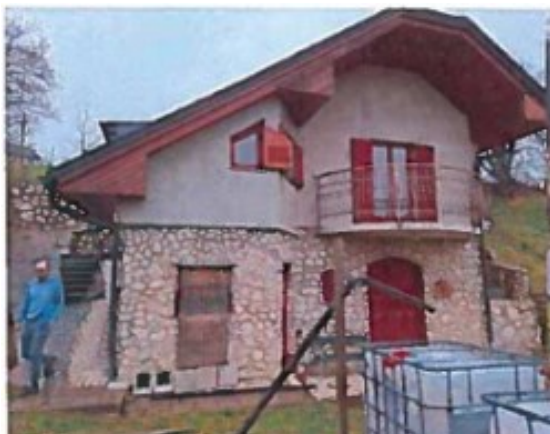
Slika 1: Fotografija objekta – južna fasada

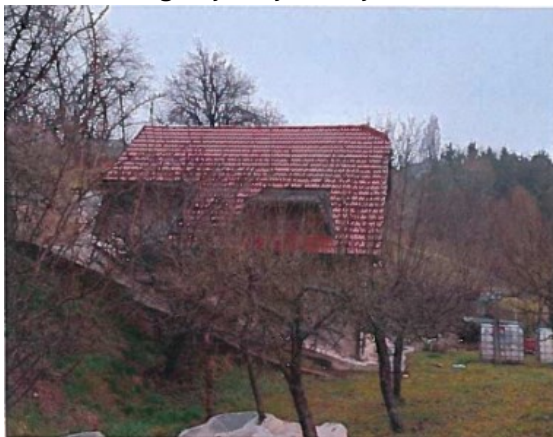
Območje, na katerem se nahaja obravnavani objekt, je v neurjih 2023 splazelo. Večji zdrs plazov se je pojavil po neurju 4.8. Gre za večji fosilni plaz velikosti cca 5 Ha. Objekt se nahaja na mestu zgornjega odlomnega roba. Spodnji del objekta leži na plazov, zato se celoten objekt nagiba in je že na oko vidno nagnjen. Je tudi konstrukcijsko poškodovan.

Slika 2: Fotografija vidno nagnjenega objekta

Zaradi zgoraj navedenih dejstev predlagamo njegovo **NUJNO ODSTRANITEV**.

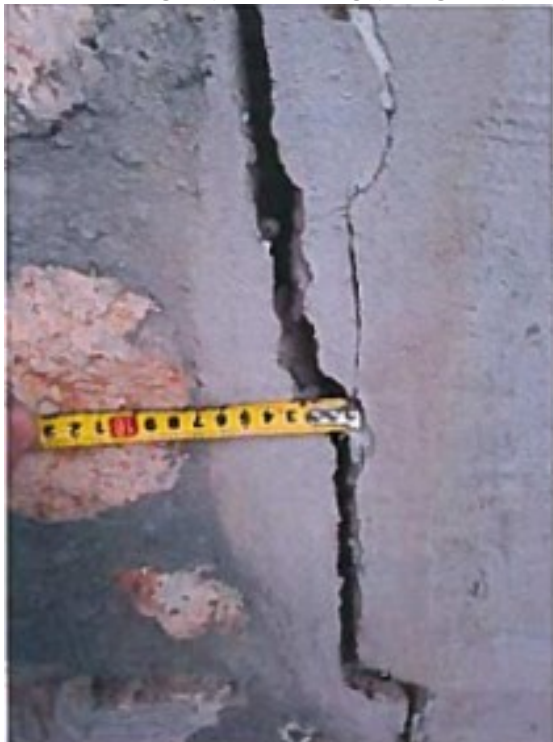
Slika 3: razpoke na Z delu, 3cm

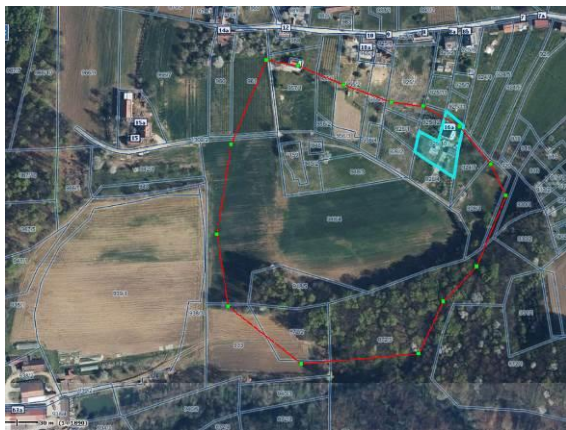
Obravnavano območje je prikazano na spodnjih slikah 1 in 2. Gre za območje širšega fosilnega plazu površine 4,4 do 5 ha, ki se je zaradi obilnih padavin in visokih nivojev podzemne vode aktiviral. Lokacija objekta Grabonoški Vrh 16a je ravno na območju jasno vidnega zgornjega odlomnega robu. Spodnji del objekta leži na plazu, teren se poseda, zato se objekt nagiba.

Slika 1: Označeno območje plazu Grabonoški Vrh površine cca. 4,4 do 5 ha, območje delno reaktiviranega fosilnega plazu. Prikaz na ortofoto posnetku.

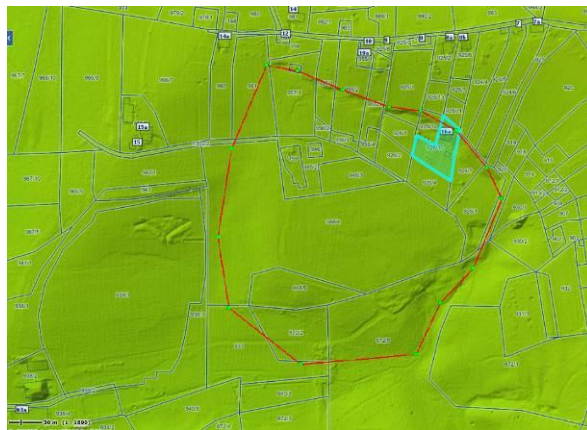
Slika 2: Označeno območje plazu Grabonoški Vrh površine cca. 4,4 do 5 ha, območje delno reaktiviranega fosilnega plazu, 1 ha manjše plazovito območje na vzhodni delu. Prikaz na senčenju terena.

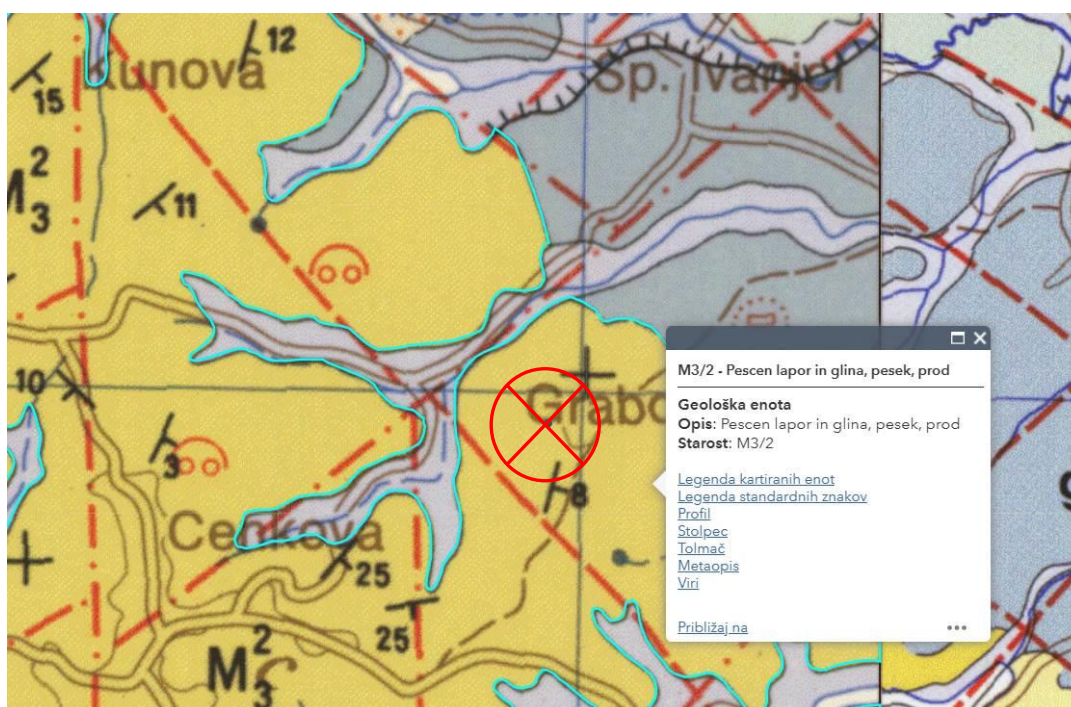
do zelo slabo prepustna. Razmere sem spremljal med gradnjo predora Cenkova v neposredni bližini. Po podatkih Osnovne geološke karte Slovenije (slika 3) so plasti na območju generalno subhorizontalne, južno od območja pa je vpad podlage cca. 100/8 (proti jugo-vzhodu). Vpad plasti se sicer lokalno lahko hitro spremeni zaradi lokalnih prelomov. Podlaga v okolici nikjer ne izdaja, saj podlago prekriva pobočna zaglinjena preperina.

Slika 3: Prikaz geološke zgradbe območja po podatkih Osnovne geološke karte Slovenije z označeno lokacijo objekta.

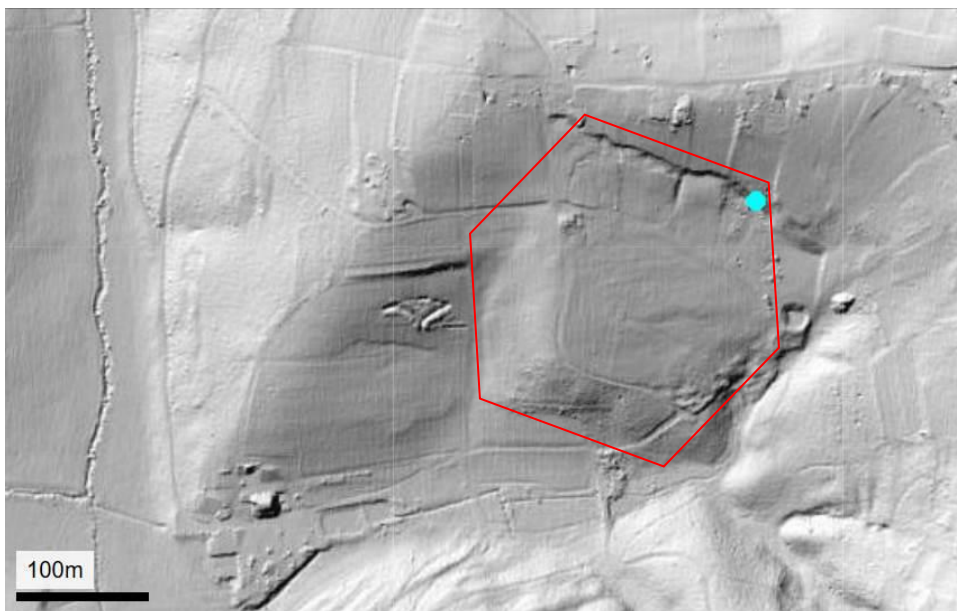
Preko območja poteka jasni odlomni rob večjega fosilnega plazju, ki se je leta 2023 vsaj delno reaktiviral (prikazano na LIDAR senčenju terena na slika 4). Površina plazju je cca. 4,4 do 5 ha, na vzhodnem pobočju pa se nahaja tudi območje plazju, ki pa je bilo v preteklosti sanirano (drenirano). Površina manjšega plazju je cca. 1 ha.

Slika 4: Lidar senčenje terena z lokacijo objekta Grabonoški Vrh 16a, ki leži ravno na zgornjem odlomnem robu večjega plazu.

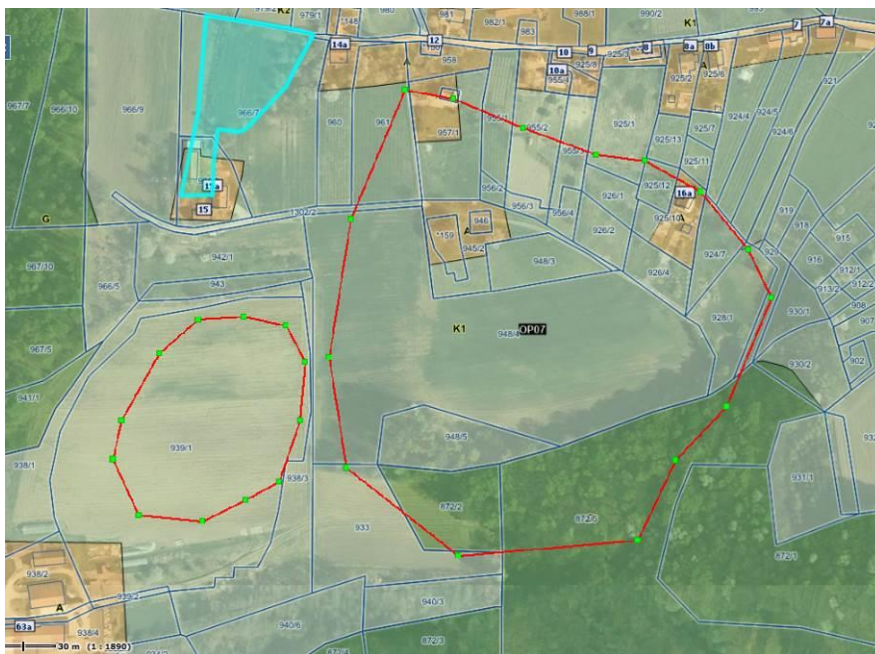
Območje obeh plazov je prikazano na sliki 5, ker je prikazana tudi namenska raba območja. Kar nekaj zemljiških parcel je namenjeno za gradnjo, kar pa glede na velikost plazov ni primerno in je potrebno namembnost parcel spremeniti ali pa sanirati plaz, kar pa bo velik izziv in velik strošek.

Slika 5: Označeno območje obeh plazov in namenska raba prostora. Rjave parcele so zazidljive, kar pa je na območju plazov potrebno spremeniti v nezazidljive parcele ali pa sanirati območje plazov.

Na območju aktivnega plazu je več zazidljivih parcel. Območje je treba spremeniti v nezazidljivo območje ali pa pristopiti k sanaciji plazu. Sanacija plazu tako velikega obsega je zelo draga in vprašljiva. Za dejansko oceno stanja na plazu, določitev globine plazu in hitrosti premikanja plazu je potrebno izvesti geološko-geomehanske raziskave.

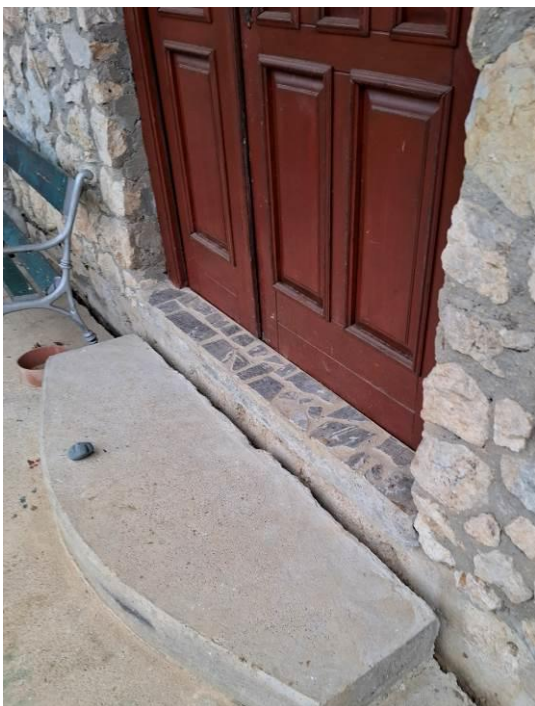
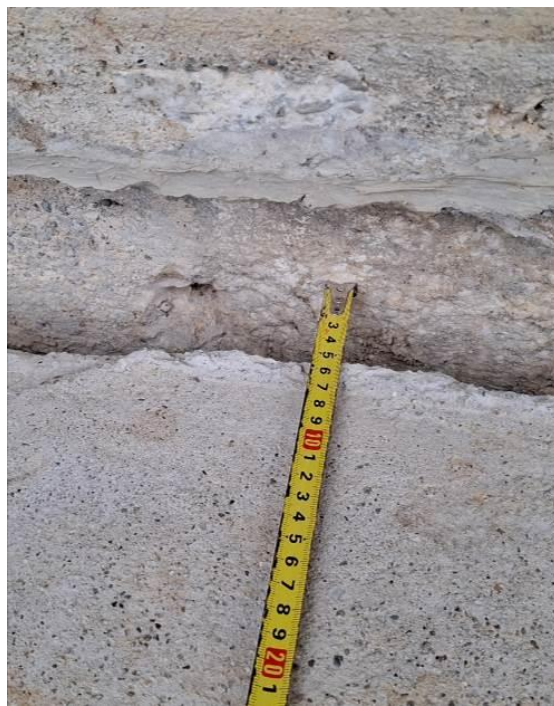
Na območju dostopne poti so vidne prečne razpoke, ki kažejo na plazenje celotnega območja. Lastnik razpoke zaliva z bitumensko zmesjo, vendar se razpoke vedno znova odpirajo. Na območju objekta je več različno debelih odprtih razpok. Največja razpoka širine do 6 cm je med objektom in zunanjo ureditvijo na južni strani objekta. Velike razpoke so tudi na stopnicah na vzhodni strani objekta.

Slika 7 in 8: Odprta razpoka od objektu, južna stran. Širina razpoke do 6 cm.

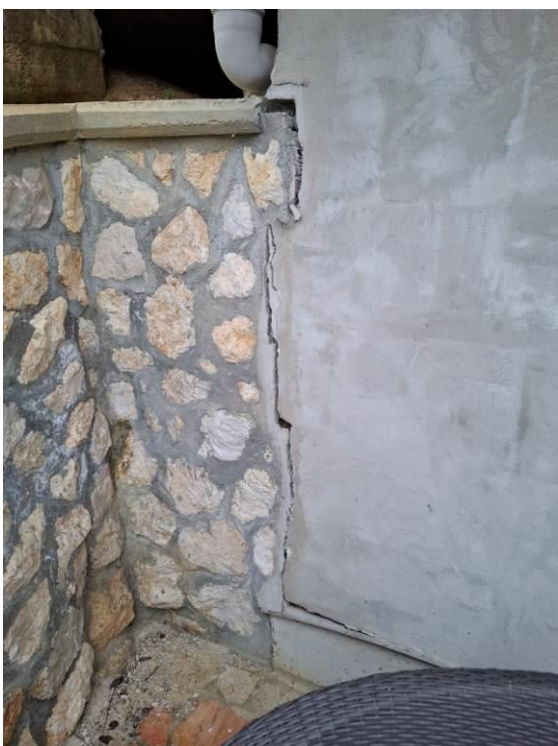
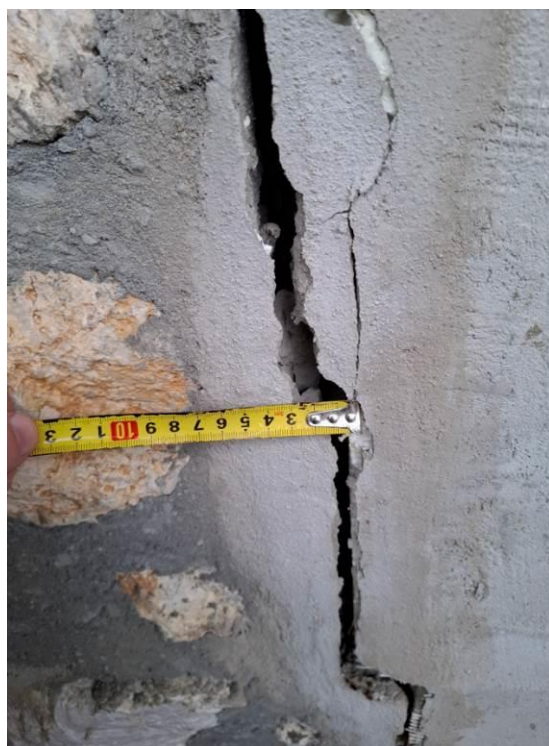
Slika 9 in 10: Odprta razpoka na zahodnem delu severne stene objekta. Širina razpoke do 3 cm.

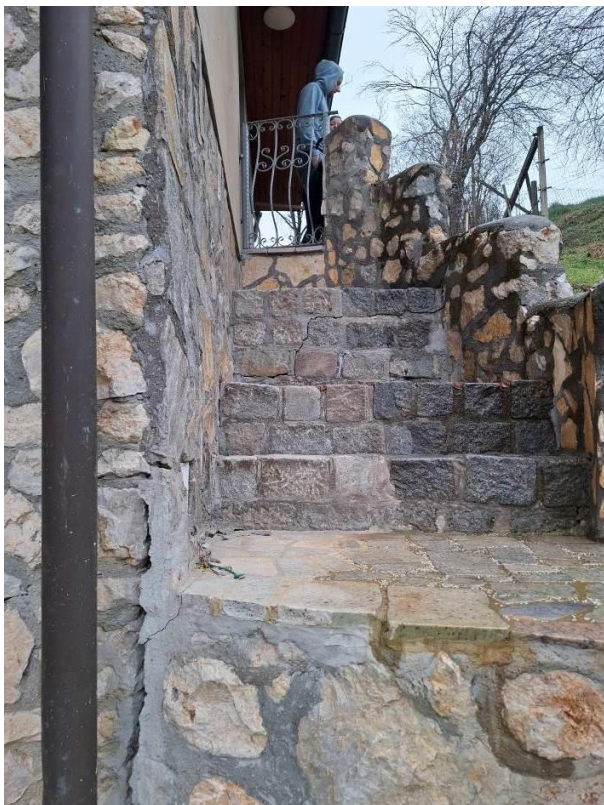
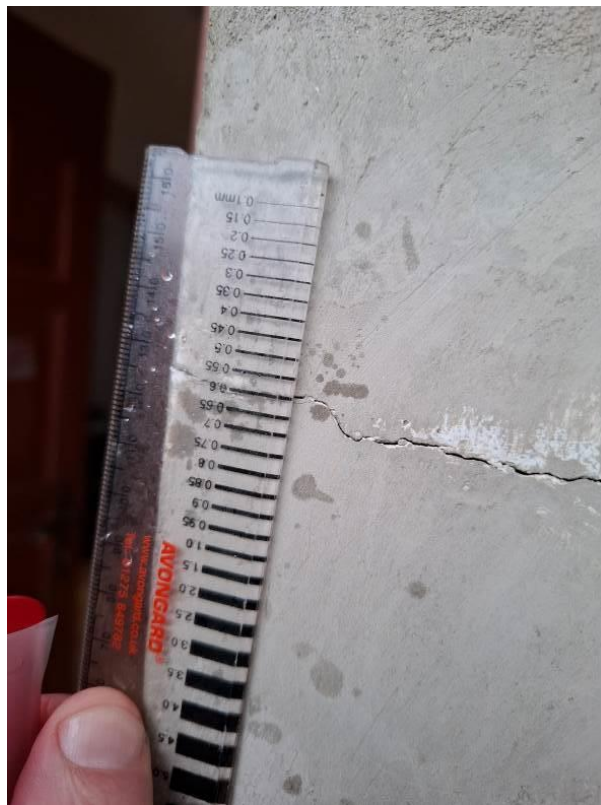
Slika 11 in 12: Razpoke na stopnicah in na steni objekta pri vhodnih vratih v stanovanjski del objekta.

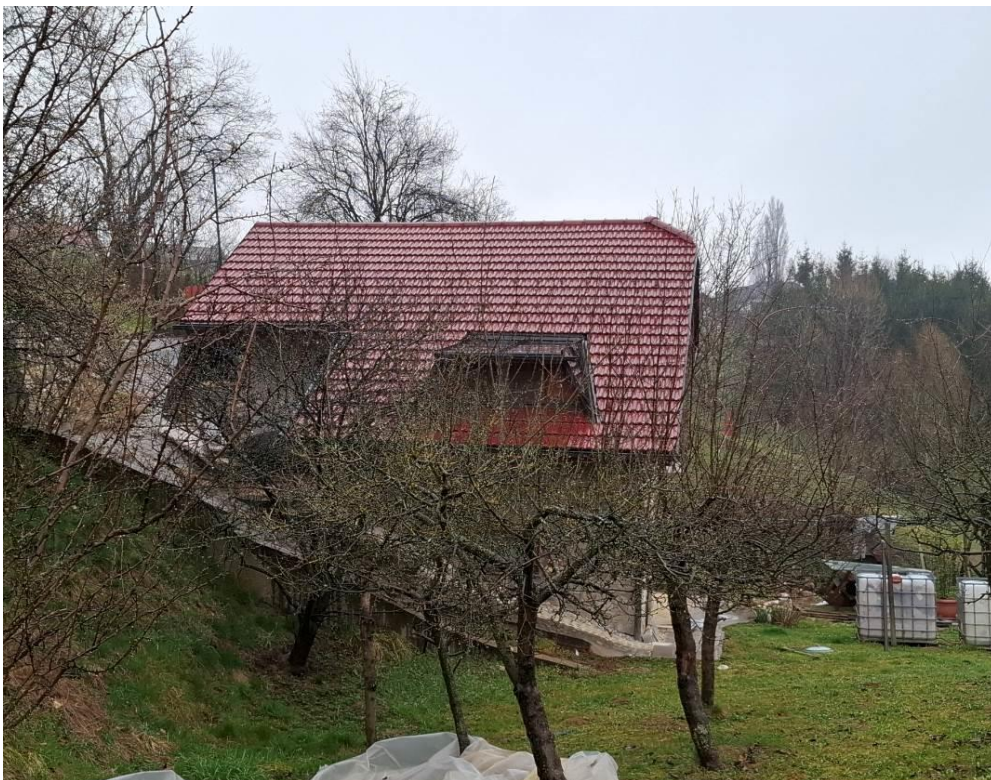
Sam objekt ima posamezne generalno lasaste razpoke, počene ploščice v kopalnici, povečujejo se reže med posameznimi sobami. Težava je, da se je celoten objekt nagnil proti jugu – v smeri plazenja objekta. Nagnjenost se občuti med hojo po objektu, naklon je vsaj $2,5^\circ$. Objekta se ne da izravnati (kar obravnavamo kot velika poškodovanost objekta), poleg tega pa je objekt glede na aktivno plazenje plazovno in erozijsko ogrožen.

Slika 13: Vidno nagnjen objekt, visi v smeri plazenja terena. Objekta se ne da sanirati.

Glede na vse zgoraj opisano obnova objekta ni smiselna in možna, zato predlagamo rušitev objekta in selitev na drugo varno lokacijo.

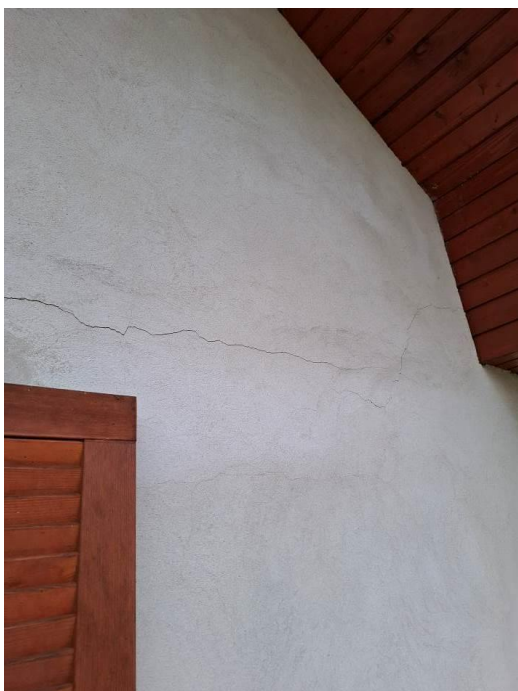
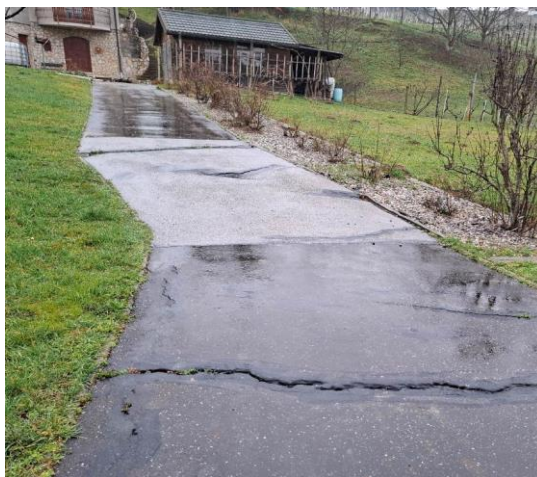
Slika 14 in 15: Razpoke na sprednji strani objekta in razpoke na dovozni cesti – jasno plazenje sicer precej položnega pobočja južno od objekta.

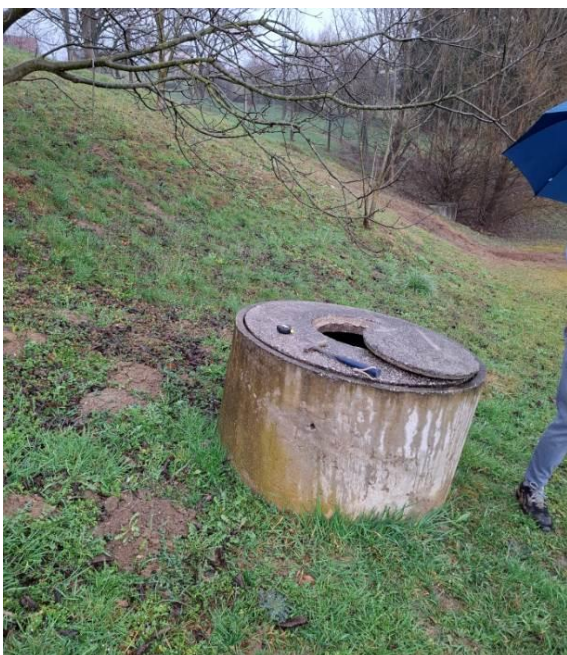
Slika 16: Nagnjen jašek drenaže na parceli, vzhodno od obravnavanega objekta. Globina 2,5 m, veliko vode.

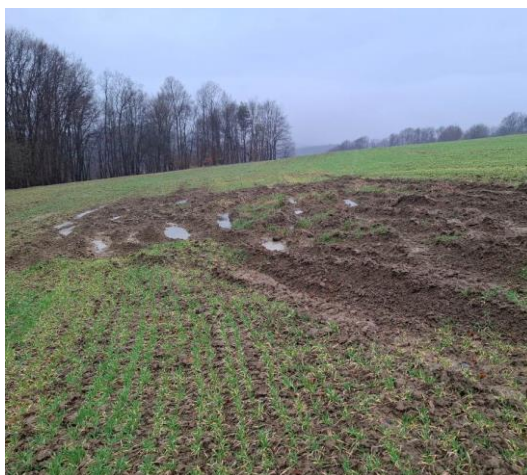
Slika 17; Razmočeno območje na njivi južno od območja. Veliko vode, izviri.

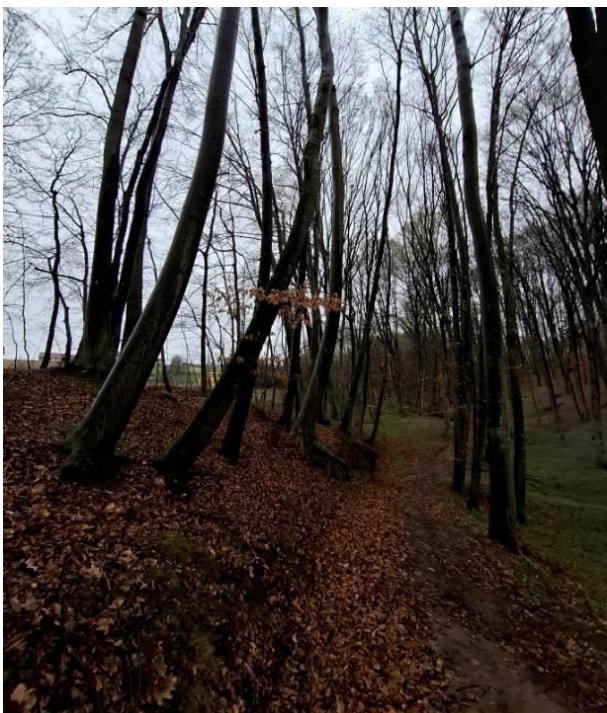
Slika 18: Spodnji del plazu – izrivni rob, peta plazu. Nagnjena drevesa kažejo na premike, jasen izvir vode.

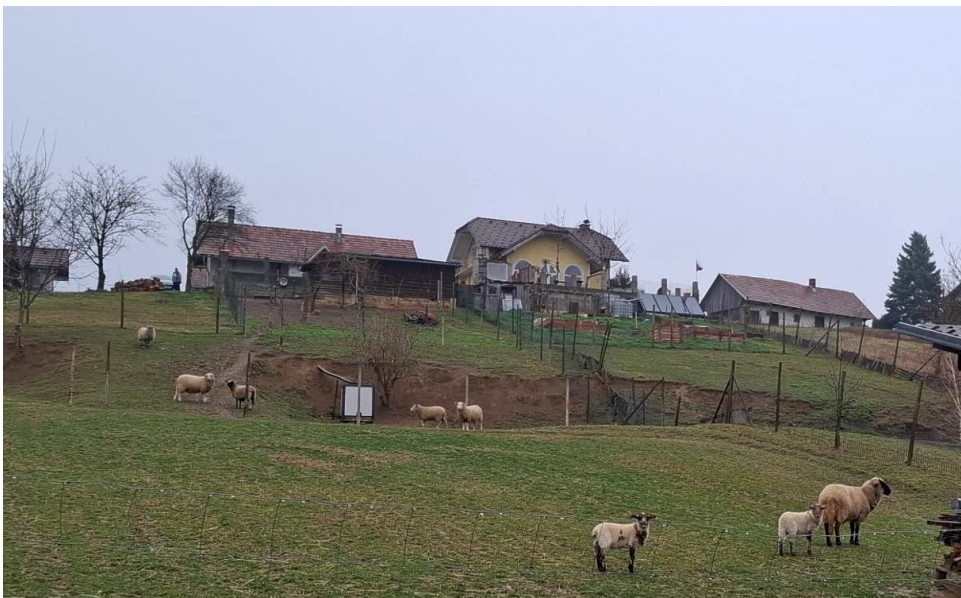
Slika 19: Odlomni rob vzhodno od objekta. Oddaljenost odlomnega robu od objektov se proti vzhodu zmanjšuje, s tem pa se tudi povečuje verjetnost za pobočne premike pod objekti. Na sliki objekt Grabonoški Vrh 9.

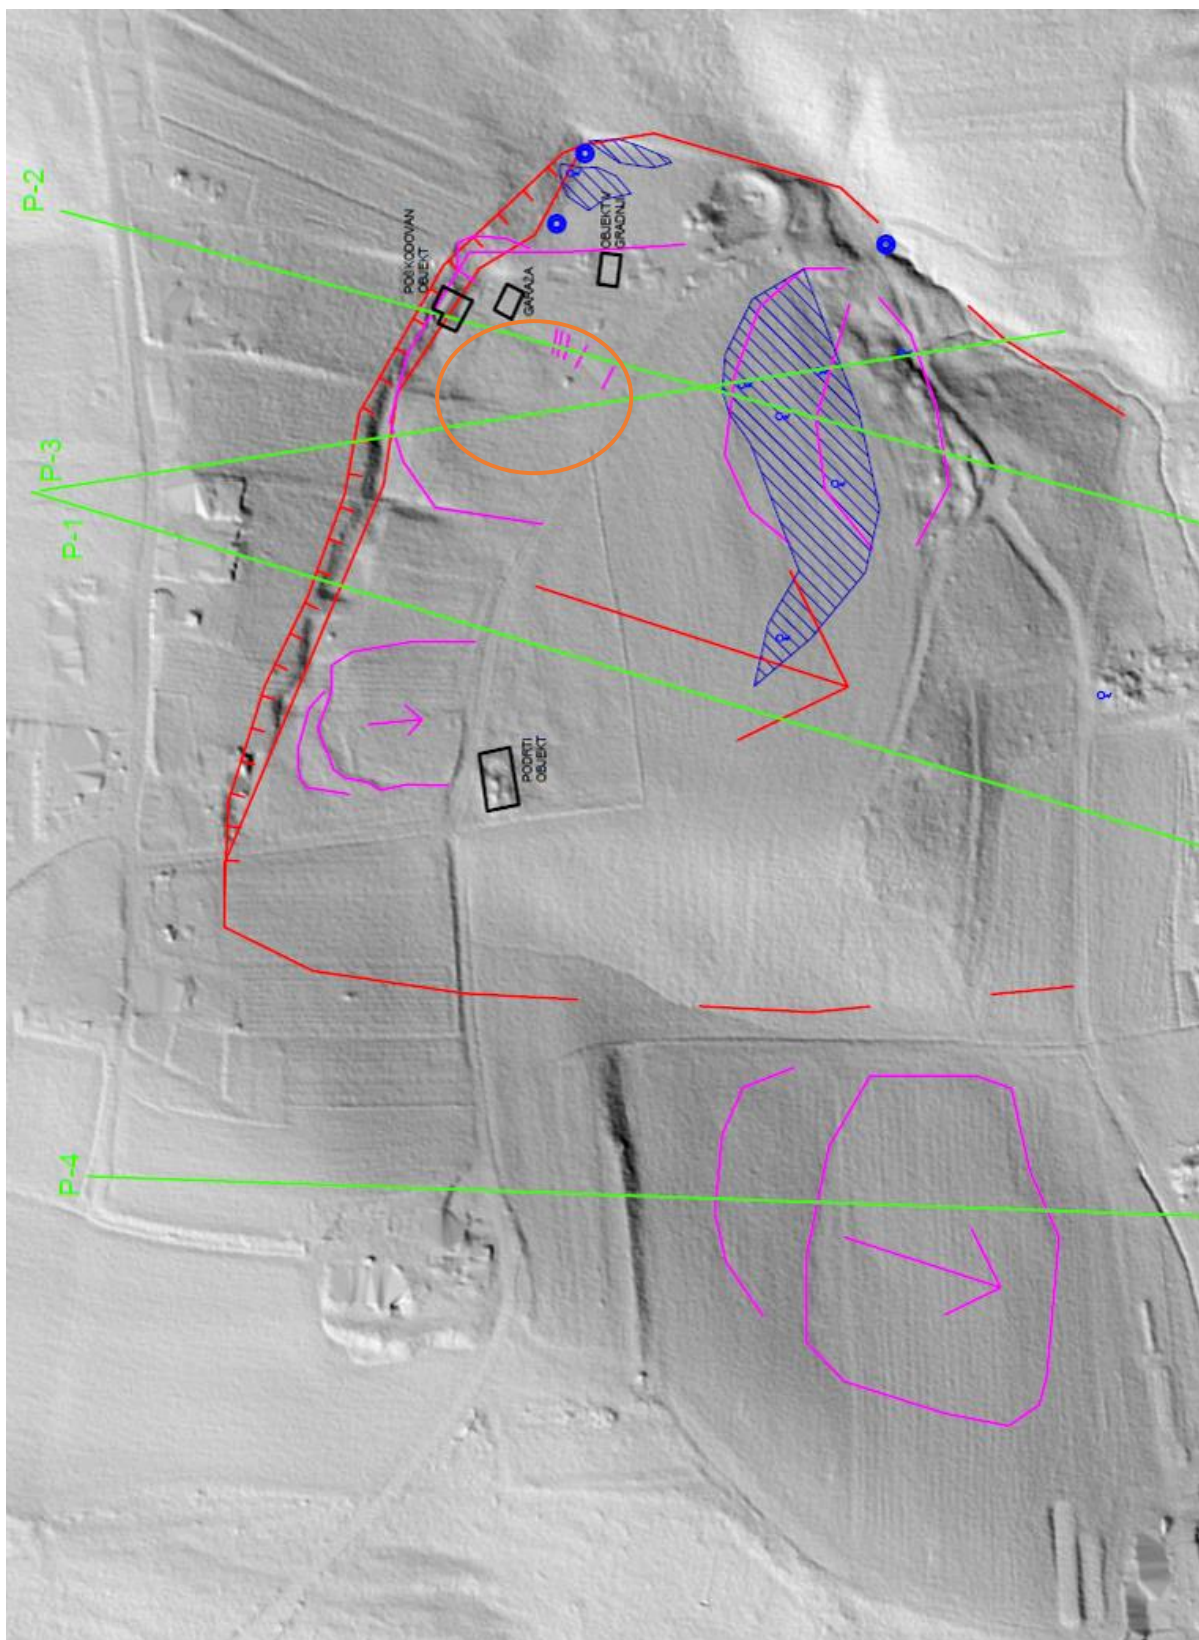
Priloga 2:

Prikaz območja delno aktiviranega fosilnega plazju na LIDAR senčenju terena iz leta 2024 z označenim potekom karakterističnih prečnih profilov. Poškodovan objekt Grabonoški Vrh 16a je na zgornjem delu skice. Legenda: rdeča črta- širše območje fosilnega plazju, magenta – aktivno območje plazenja, modra dva kroga – jašek drenaže, moder znak- izvir, modra šrafura – zamočvirjen teren.

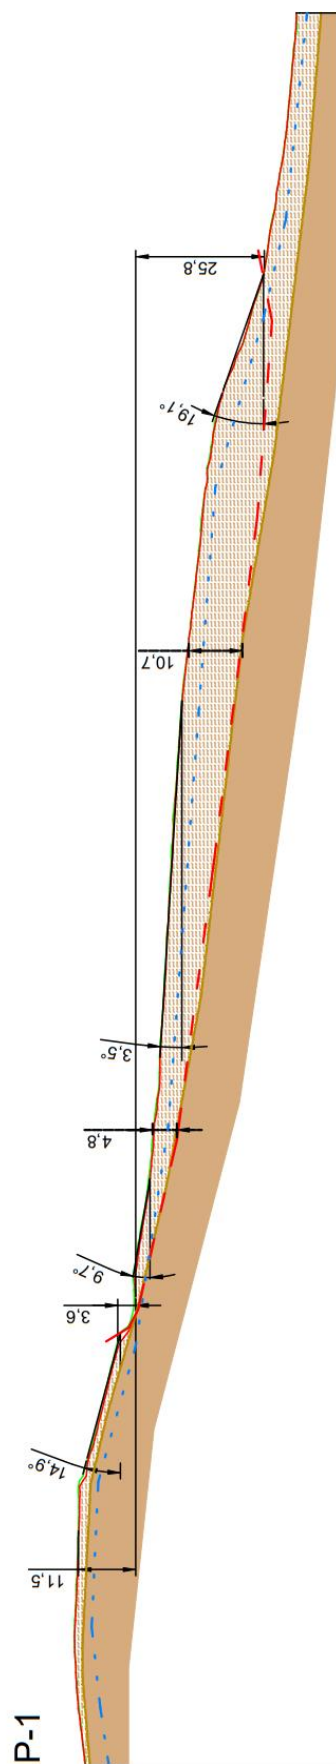
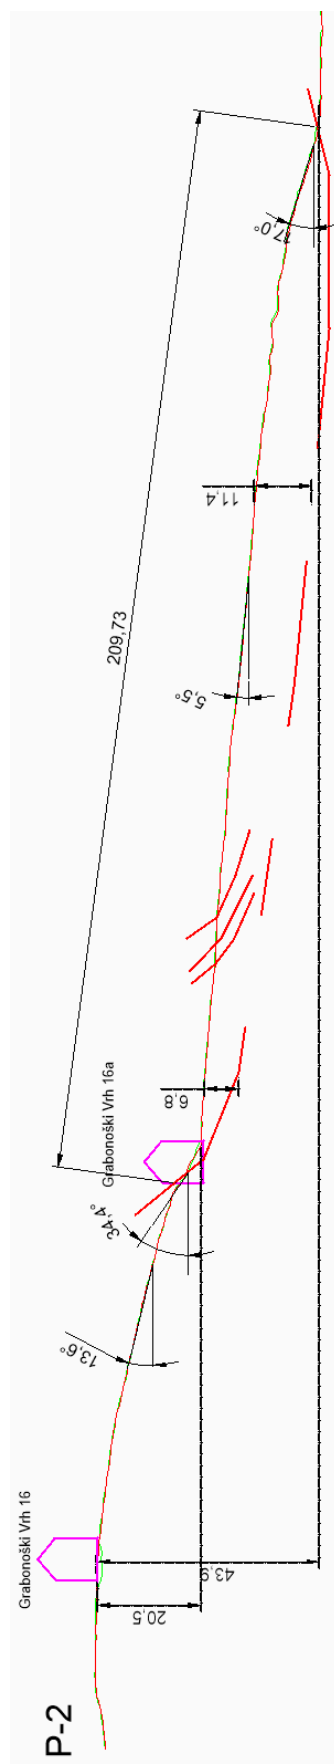
Priloga 3.1: Karakteristični prečni profili P-1 in P-2.

slikah. Na prilogah P.3.1 in P.3.2 so prikazani tudi prečni prerezi z označenimi ocenjenimi drsinami in sestavo tal. Debelina do drsine v osrednjem delu plazov je preko 10 m.
